BESLEYİCİ KAYNAKLI DÖKÜM HATALARI

Haydar KAHRAMAN^{*,**}, İbrahim Hayri KESER^{*,**}, Mithat Kemal TOZAN^{***}, Ümit CÖCEN^{*}

FEEDER BASE CASTING DEFECTS

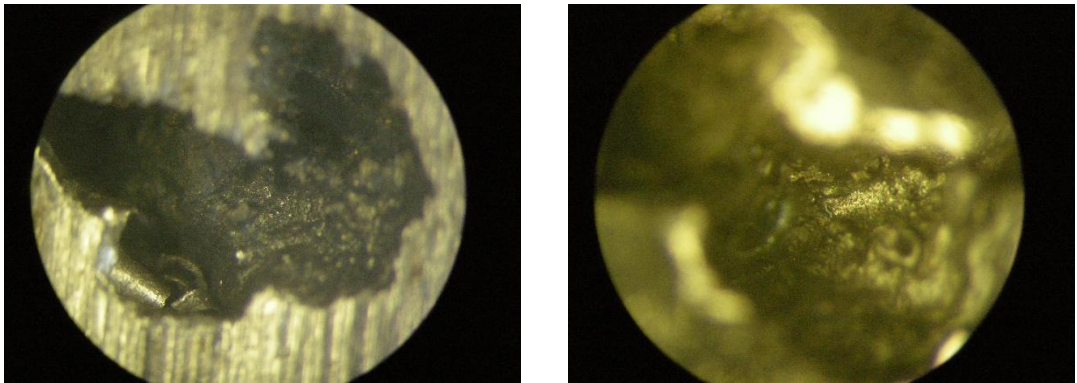
Sıvı metal içerisine değişik etkiler sonucu karışan farklı gazların yüzey ve yüzeye yakın kısımlarda metlin katılması sonrasında hapsolması sonucu görülmektedir. Katılma sırasında gazın temas ettiği metal yüzeyine uyguladığı basınçtan dolayı pürüzlülüğü az olan bir görüntü elde edilir. Şekil 3.1’de verilen stereo mikroskop görüntülerinde hata yüzeylerinin temiz olduğu görülmektedir.

Şekil 3.1. Gaz hatası stereo mikroskop görüntüleri (soldaki görüntü 2X büyütme, sağdaki görüntü 4X büyütme)

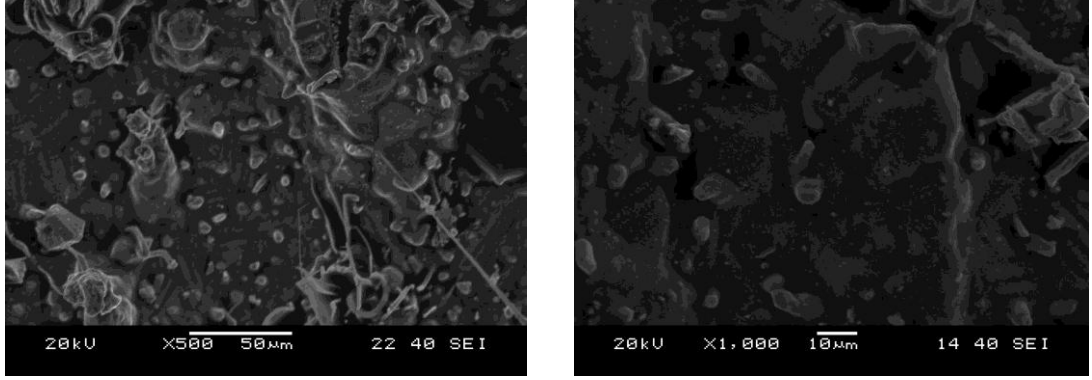
Metal ve gaz temasının olduđu kısımda stereo mikroskop görüntülerinde olduđu gibi yüzey pürüzlülüğünün az olduđu görülmektedir [4]. Metal yüzeyinde gaz etkileşiminden dolayı oksitlenme olduđu görülmektedir (Şekil 3.2).

Şekil 3.2. Gaz hatası SEM görüntüleri

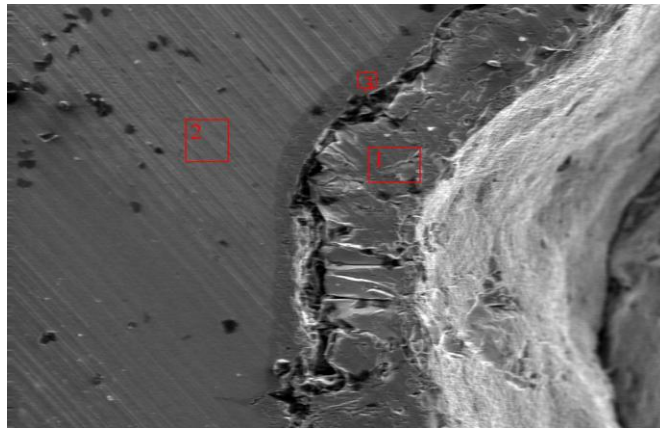
Hatanın hangi gazdan oluşabileceğinin belirlenebilmesi oldukça zordur. Hatalı bölgenin kesit görüntüsü üzerinde hatalı bölgede, geçiş bölgesinde ve hatadan uzak bölgeden EDS analizleri yapılmıştır (Şekil 3.3). Sonuç olarak ağırlıklı olarak oksitlenmeden dolayı farklılıklar görülmektedir (Tablo 3.1). Fakat oksitlenme katılan metal yüzeylerin tamamında görülmektedir [3,4]. Kükürtlü ve fosforlu bileşiklerin de yüzeydeki hata bölgesinde olduđu görülmüştür. Bu nedenle, bu tür bir hatanın kükürt ve fosfor içeren gazların sıvı metal ile etkileşimi sonucu olabileceği düşünülebilir.

Şekil 3.3. Gaz hatası kesit görüntüsü ve EDS alınan bölgeler

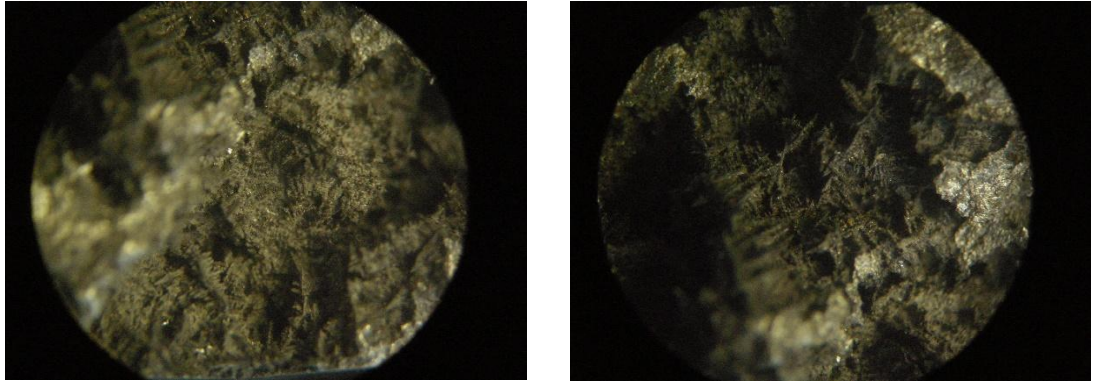
Çekinti hatalarının genellikle besleyici kullanılmamasından veya yetersiz besleyici kullanılmasından kaynaklandığı bilinmektedir. Besleyici içerisindeki metalin beslenecek bölgeye ulaşamaması ve bu kısımlardaki metalin düzensiz katılaşması sonucu ortaya çıkmaktadır. Hata yüzeyi gözle incelendiğinde pürüzlü bir yüzey olduğu görülmektedir. Pürüzlü görüntünün nedeni düzensiz katılaşan dendritik yapı olduğu bilinmektedir. Stereo mikroskop incelemelerinde hata yüzeyindeki dendritleri görmek mümkündür (Şekil 3.4). Birincil koldan uzanan dendritin etrafından ikincil ve üçüncül kollar uzanmıştır. Fakat dendrit kolları arası, etkin besleme mekanizmaları geliştirilemediği için sıvı metal tarafından doldurulamamıştır. Sonuçta yüzey pürüzlülüğü fazla olan ve atmosfere açık hata olarak görülmüştür [3].

Şekil 3.4. Çekinti hatası stereo görüntüleri (4X büyütme)

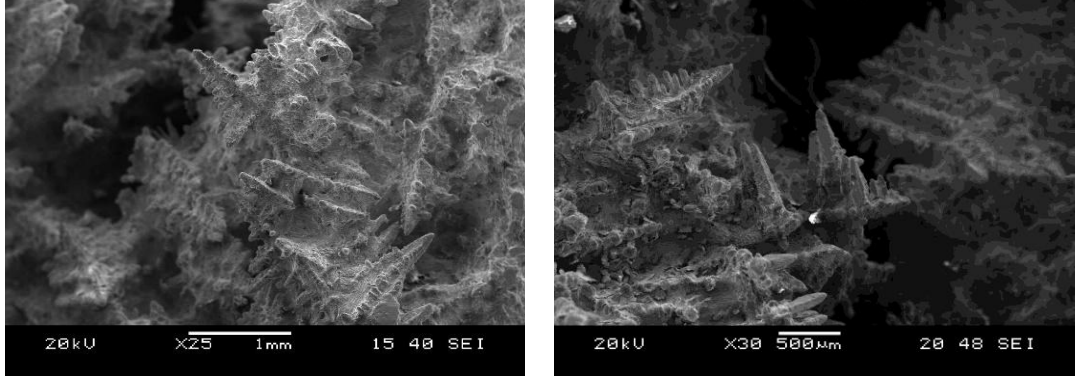
SEM analizi sonuçlarında düzensiz katılaşmış dendrit kolları daha belirgin görülmektedir (Şekil 3.5). Farklı yönlerde doğru uzanan kolların arasında boşluklar bulunmaktadır. Ayrıca hata yüzeyi atmosfere açık olduğundan oksitlenme de söz

konusudur. Çekinti hatasında dendirit kollarının görülmesi, hatanın sıcak ve soğuk yırtılma ile gaz hatalarından ayırt edilebilmesini sağlamaktadır [3,4].

Şekil 3.5. Çekinti hatası SEM görüntüsü

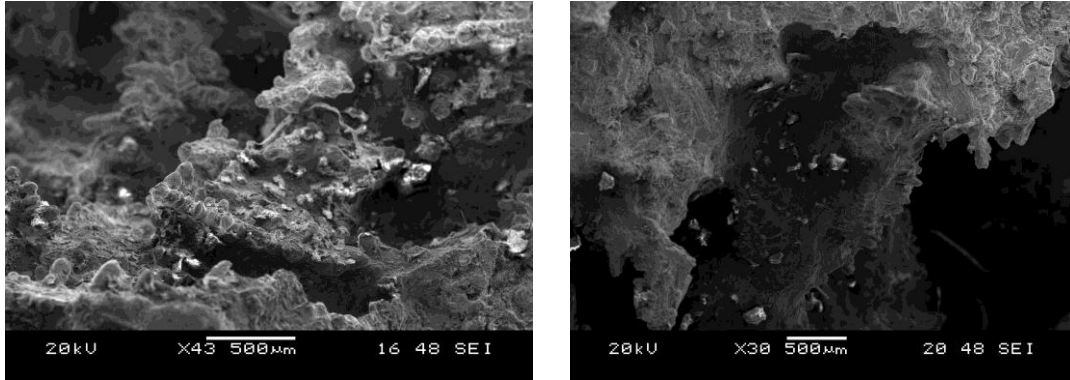
Bazı durumlarda sıvı metal tarafından beslenemeyen bölgelerde çekinti ve gaz hataları birlikte bulunabilir. Sıvı metalin ulaşamadığı metal kısımlarında gaz sıkışması olabilmektedir. Böylece katılma yüzeyinde pürüzlülük görülmez. Yüzey incelemesi yapıldığında da hem gaz hatası yüzey görüntüsü hem de çekinti hatası yüzey görüntüsü bir arada görülmektedir (Şekil 3.6).

Şekil 3.6. Gaz ve çekinti hatasının bir arada bulunduğu SEM görüntüsü

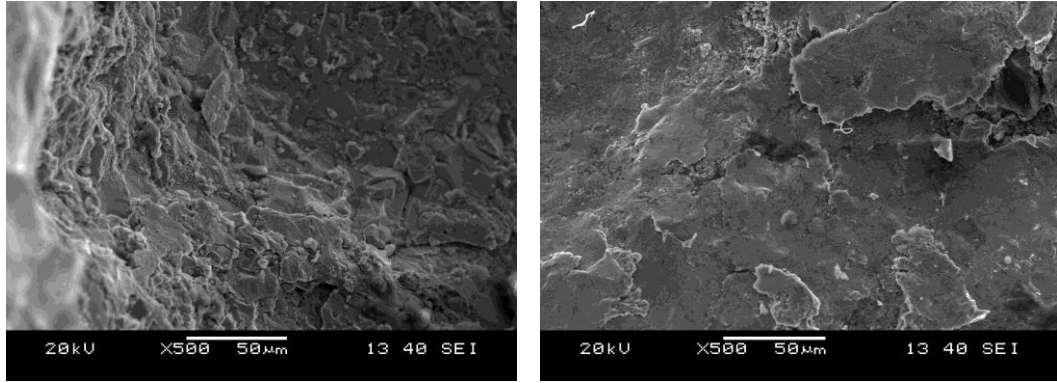
Balıkgözü hatalarının SEM ile yüzey incelemesi sonucunda normal katılmış metalden farklı olarak fasetli yüzey görüntüsüne sahip olduğu görülmüştür. Ani reaksiyon sonucu ortaya çıktığı için metal yüzeyindeki oksit tabakası kırılmıştır [7]. Normal katılmış metal yüzeyine göre oksit kalınlığının daha düşük olduğu düşünülmektedir. Ayrıca hata oluşumu metal katılma anında olduğundan metal yüzeyinde plastik deformasyon meydana gelmiştir (Şekil 3.7).

Şekil 3.7. A-Balıkgözü hatası SEM görüntüsü, B- Düzgün katılmış metal yüzey SEM görüntüsü. (500x büyütme)

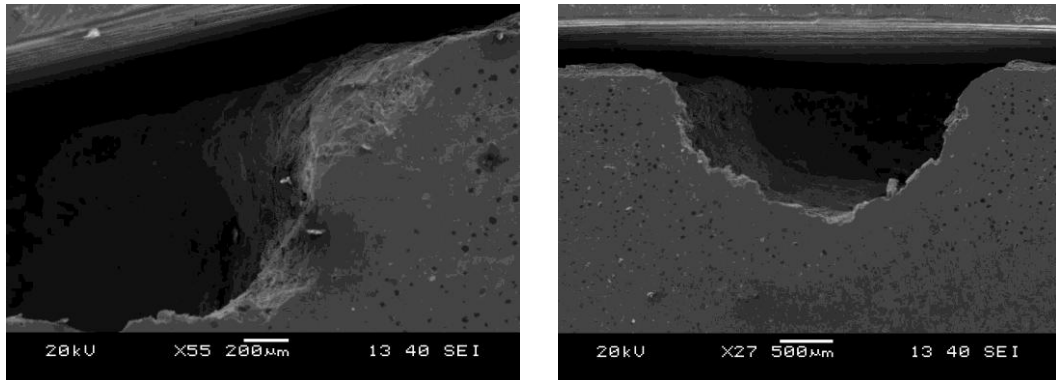
Balıkgözüne benzer halka şeklinde görülen hatanın kesitten alınmış SEM görüntüleri Şekil 3.8’de verilmiştir. Küresel grafitli dökme demir alaşımlarında görülen bu hatanın yüzey ve yüzeye yakın bölgelerde grafit yapısını bozduğu SEM görüntülerinden de anlaşılmaktadır. Ayrıca gaz hatalarında da olduğu gibi yüzey pürüzlülüğü çekinti hatalarına göre daha azdır.

Şekil 3.8. Balıkgözü hatası farklı büyütmelerde SEM görüntüleri.

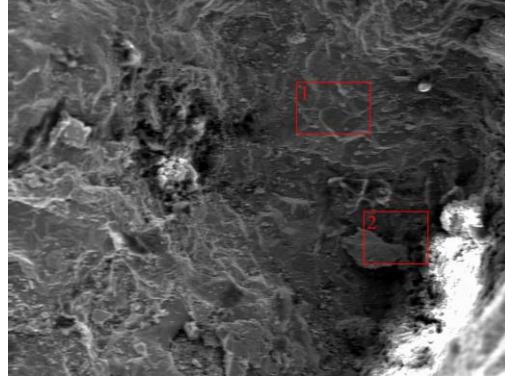
Şekil 3.9’da gösterilen bölgelerden yapılan EDS analizlerinin sonuçları Tablo 3.1.’de gösterilmektedir. Şekil 3.9.’da gösterilen daha açık renk görünümüne sahip olan 1 bölgesindeki flor miktarı %4,115, daha koyu renkli olan 2 bölgesindeki flor miktarı %4,455 olarak ölçülmüştür. Yüzeiden alınan analizlerde flor miktarlarının literatürdeki değerlere benzer olduğu görülmüştür [7].

Şekil 3.9. Balık gözü hatası EDS analizi alınan bölgeler.

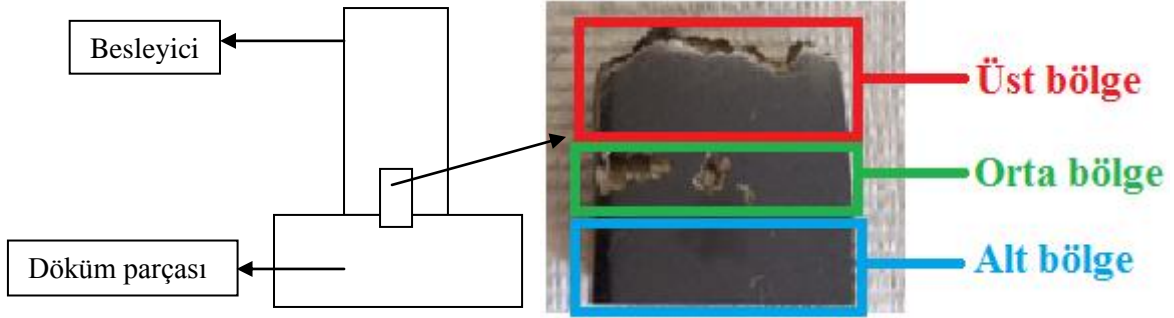
Şekil 3.10. Optik görüntü alınan bölgelerin gösterimi

Besleyici gömlek içerisinde katılaşılan metalden alınan yapraksı grafit oluşumunun incelendiği numune ve görüntü alınan bölgeler Şekil 3.10’da verilmiştir. Belirtilen farklı bölgelerden optik mikroskop ile yapılan mikro yapı incelemeleri sonucunda bozulmuş yapılara rastlanmıştır. Özellikle literatürde de bahsedildiği gibi kapalı besleyici gömlek içerisindeki metalin üst kısımlarına doğru olan kısımlarda bozulmanın daha etkili olduğu görülmüştür (Şekil 3.11). Orta kısımda çekinti olan bölge ve etrafı görülmektedir. Çekinti bölgesinde de yapının tamamen bozulduğu görülmektedir (Şekil 3.12). Alt kısma inildiğinde bozulmadan etkilenmeyen bölgeler görülmektedir [8]. Fakat bu kısımlardaki grafit dağılımlarının homojen olmadığı gözlemlenmiştir (Şekil 3.13).

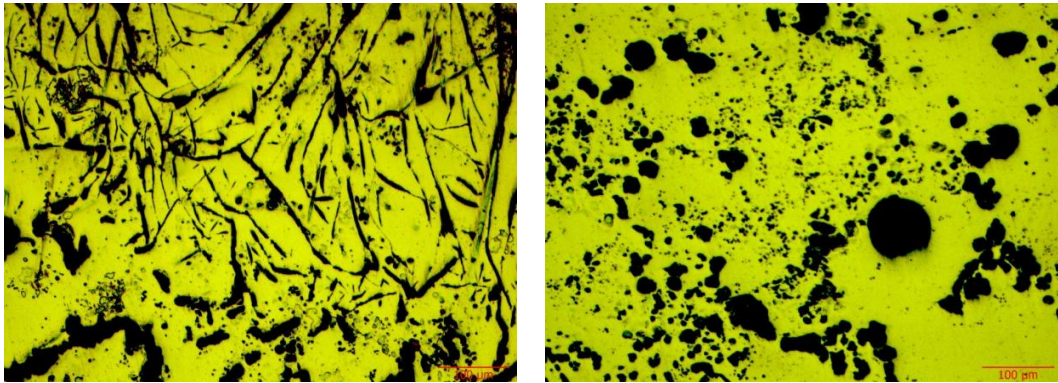
Şekil 3.11. Şekil 3.9’deki numunenin üst bölgesinin dağlanmamış görüntüsü (100X büyütme)

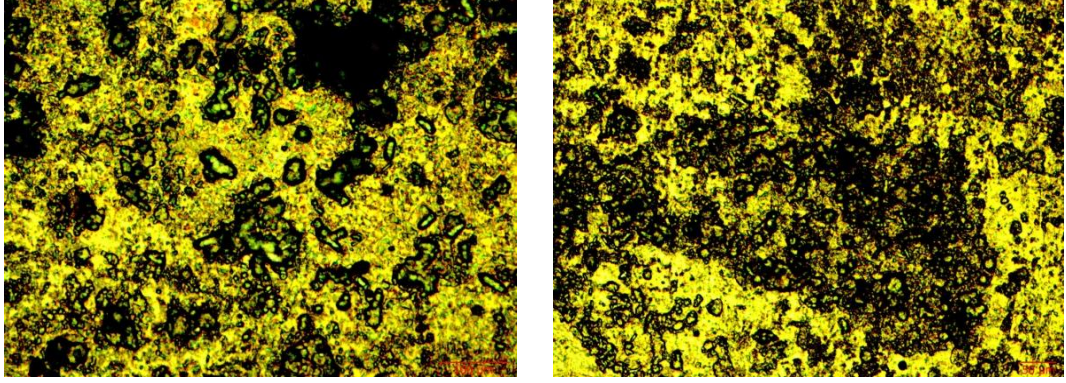
Şekil 3.12. Şekil 3.9'daki numunenin orta bölgesinin dağlanmamış görüntüsü (100X büyütme)

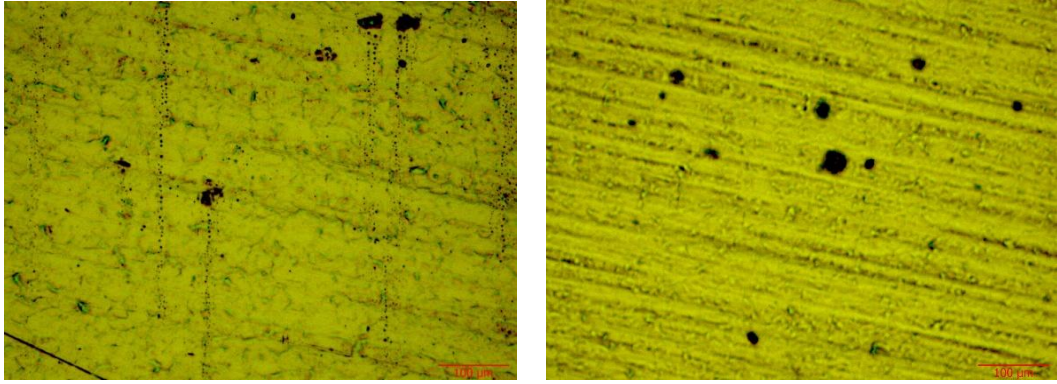
Şekil 3.13. Şekil 3.10'daki numunenin alt bölgesinin dağlanmamış görüntüsü (100x büyütme)

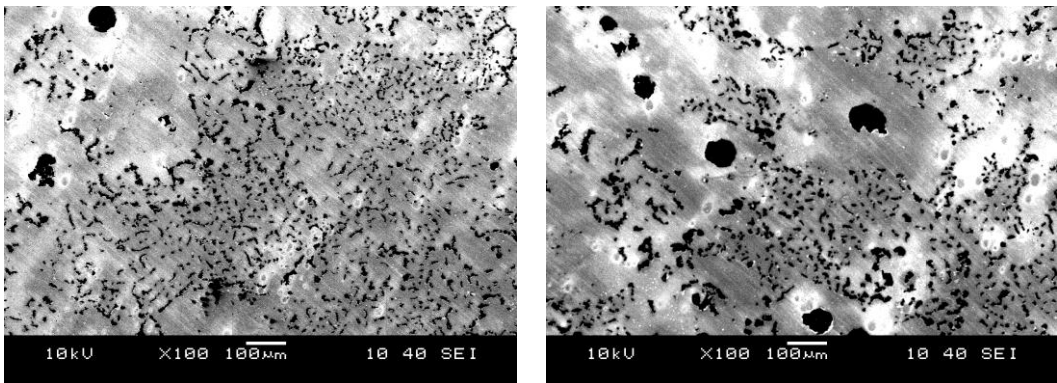
Optik incelemeler ile yapının bozulduğu tespit edilen bölgelerden SEM görüntüleri alınmıştır. Alınan görüntülerde optik incelemeleri doğrular biçimde yapraksı ve vermiküler grafit yapıları görülmektedir (Şekil 3.14). Böylece grafit yapılarının bu bölgelerde tamamen veya kısmen bozulduğu tespit edilmiştir.

Şekil 3.14. Küresel grafit bozulması SEM görüntüsü.

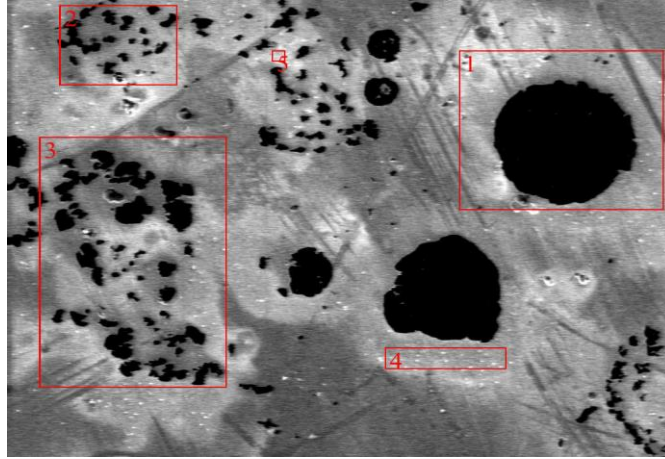
Yapının bozulduğu bölgelerde EDS analizleri yapılarak kimyasal değişiklikler tespit edilmiştir. Grafitlerin bozulduğu ve küresel kaldığı bölgelerden analizler yapılarak karşılaştırılmıştır (Şekil 3.15). Analiz sonuçlarına göre grafit yapısının bozulduğu

bölgelerde bozulmayan bölgelere göre alüminyum miktarının 10 kat kadar arttığı görülmektedir (Tablo 3.3). Bu kısımlarda biriken alüminyum elementinin seryum (Ce) ve magnezyum (Mg) gibi grafitlerinin küreselleşmesini sağlayan elementleri etkisiz hale getirdiği düşünülmektedir. Bu durumda da kükürt (S) ve fosfor (P) grafit yapısını bozan elementlerinde etkinliği artmıştır [8].

Şekil 3.15. Küresel grafit bozulması EDS analizi alınan bölgeler. (1000x büyütme)
