BESLEYİCİ KAYNAKLI DÖKÜM HATALARI

Haydar KAHRAMAN^{*,**}, İbrahim Hayri KESER^{*,**}, Mithat Kemal TOZAN^{***}, Ümit CÖCEN^{*}

FEEDER BASE CASTING DEFECTS

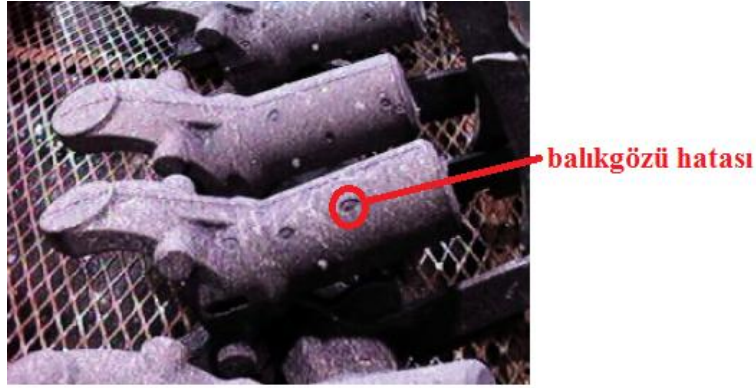
R.C. Aufderheide ve arkadaşlarının 2002 yılında yaptıkları çalışmada küresel grafitli dökme demir parçalarının yüzeylerinde meydana gelen balıkgözü hatalarının nedenlerini belirlemek üzere deneme dökümler gerçekleştirmişlerdir. Yaptıkları döküm çalışmalarında kalıpların hazırlanması sırasında kalıp kumuna kriyolit ve ekzotermik besleyici gömlek kırıntıları ilave etmişlerdir. Yapılan çalışmada kumun içine karıştırılmış olan gömlek kırıntılarından dolayı yüzeyde birden fazla balıkgözü hatası gözlemlenmiştir (Şekil 1.2) [6].

Şekil 1.2. Kumlama işleminden önce döküm parça yüzeyinde görülen balıkgözü hataları [2].

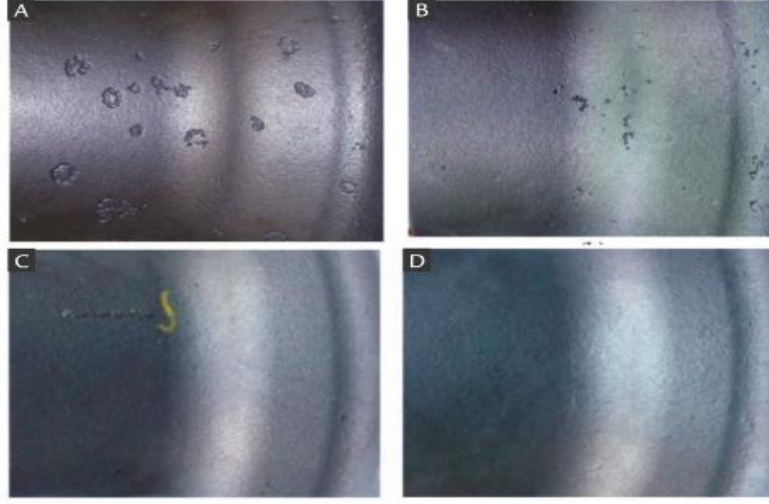
Şekil 1.4’de gösterilen yüzey görüntülerine dayanarak kalıp kumu içerisine ilave edilen besleyici gömlek kompozisyonundaki flor miktarının artması ile balıkgözü hatalarını oluşacağı, kalıp kumu içerisine flor içermeyen gömleklerin ilave edilmesi sonucunda balıkgözü hatalarının oluşmayacağı sonucuna varılmıştır [7].

Şekil 1.4. İçerisine A-Yüksek florlu ekzotermik besleyici gömlek kırıntıları, B-Düşük florlu ekzotermik gömlek kırıntıları, C-Düşük florlu yalıtım özellikli gömlek kırıntıları, D-Flor içermeyen ekzotermik gömlek kırıntıları karıştırılan kalıp kumu kullanılarak dökülen parçaların yüzey görüntüleri [7].

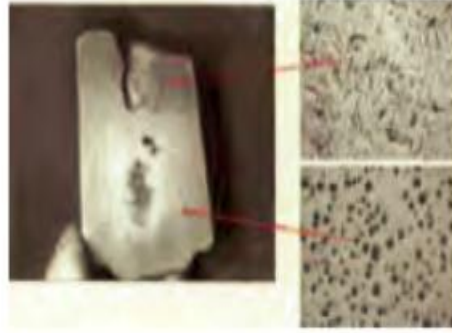
inceleyerek alüminyum miktarının artması ile küresel grafitli dökme demir mikroyapısında yapraksı grafit oluşumu tespit edilmiştir (Şekil 1.5) [8].

Şekil 1.5. Besleyicinin üst ve alt kısmından alınan mikroyapı görüntüleri [5].
